MAI
2022

DIAGNOSTIC APPROFONDI
DE TENUE BIOMÉCANIQUE
9 chênes pédonculés
Hameau de Peymilou
24130 PRIGONRIEUX

Auteur du rapport : Thierry Lamant

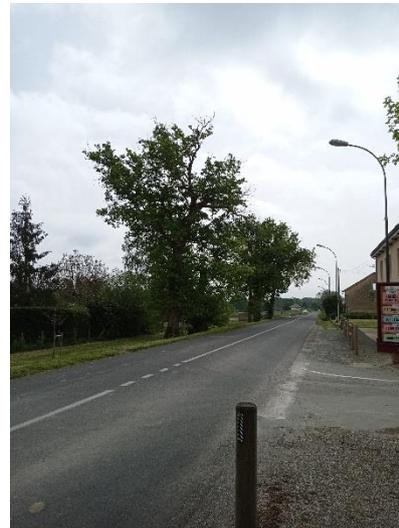
Photo n°1 : alignement de la partie Sud du site (arbres n°4 à 9)

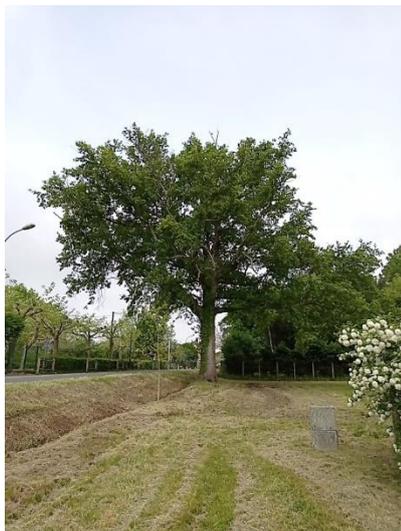
Photo n°2 : arbre n°1

Nous avons aisément repéré quatre groupes de sporophores de *Ganoderma resinaceum* en bas de tronc et au collet sur quatre faces (Nord, Nord-Ouest, Ouest et Sud), l'arbre étant ainsi encerclé par l'agresseur. Une sonorité anormale du tronc par le test du maillet est ressentie sur les côtés Sud, Est, Ouest, Nord-Est et Sud-Est révélant une ample altération du bois remontante par le champignon. La sciure au collet témoigne d'une activité par des insectes xylophages et à ce sujet des galeries de grand capricorne sont visibles sur la charpentièrre coupée au Nord. Des mutilations du collet sont présentes faces Nord et Sud-Ouest c'est à dire du côté du fossé. Un ancien impact de foudre est présent sur le tronc (photo n°4). La couronne comporte du bois mort en abondance incluant notamment des attaques de bupreste. Le lierre est omniprésent côté Nord-Ouest.

Préconisation : **abattage** dans les meilleurs délais compte tenu de l'étendue des dégradations imputées au ganoderme.

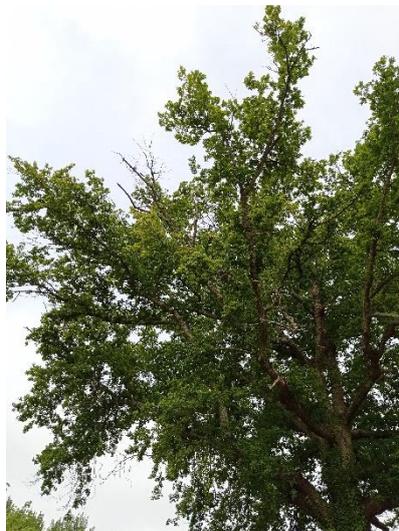
Photo n°3 : bois mort et
attaques de buprestes du chêne
(arbre n°1)

Toujours d'un point de vue entomologique, nous avons observé que les faibles rameaux secs visibles en périphérie de la couronne sont la conséquence du **bupreste du chêne** (*Coroebus bifasciatus*). Les larves de ce petit coléoptère induisent la mortalité de rameaux en provoquant des annélations sous forme de galeries circulaires qui stoppent la circulation de la sève.

Cet insecte est néanmoins sans danger pour l'arbre, surtout sur des sujets d'assez grandes dimensions comme pour les arbres concernés par la présente étude (photo n°3).

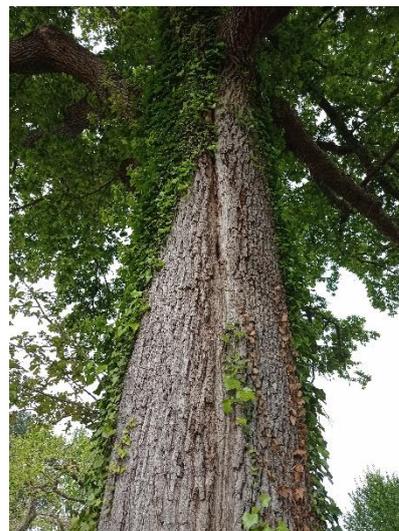
Photo n°4 : impact de foudre
(arbre n°1)

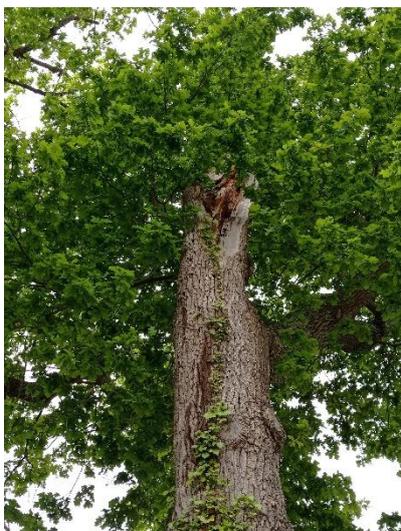
Photo n°5 : arrachement (arbre n°2)

La présence probable du **polypore soufré (*Laetiporus sulphureus*)** est suspectée au niveau de l'arrachement du chêne n°2 (photo n°5). Ce champignon spectaculaire actif sur troncs et branches détruit quant à lui la cellulose, composant du bois qui conditionne sa souplesse.

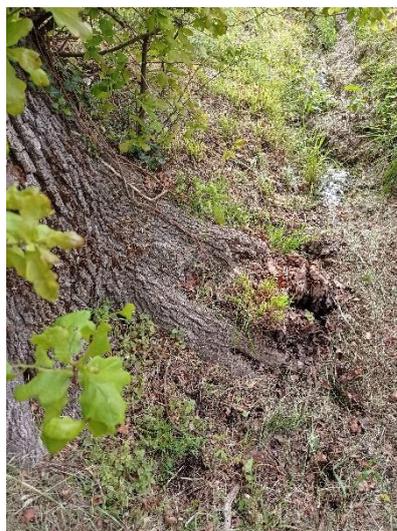
Photo n°6 : racines mutilées par les épaveuses (arbre n°4)

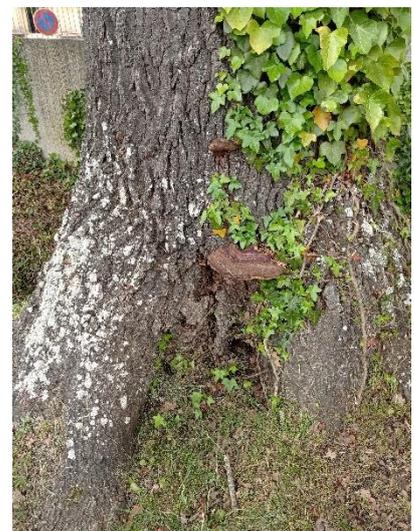
Photo n°7 : sporophores de *Ganoderma resinaceum* (arbre n°4)

Le principal défaut relevé générant une perte mécanique potentiellement importante voire majeure est présentement en relation avec des sporophores d'un champignon lignivore, **le ganoderme à croûte résineuse (*Ganoderma resinaceum*)** repéré sur les arbres n°1, 3 et 4 (photo n°7).

Ce chêne présente des sporophores de *Ganoderma resinaceum* à partir des collets Est et Sud-Ouest sur 0,8m de haut et une sonorité anormale périphérique du tronc est perçue au maillet. La charpentièrre Sud-Ouest est altérée avec des galeries de grand capricorne. Une cavité altérée sur 0,6m de haut x 0,45m de large ainsi que des contreforts racinaires mutilés Ouest, Sud-Ouest (côté fossé) et Sud-Est complètent ce bilan. De la mousse polyuréthane a été insérée dans une cavité côté fossé. Ici aussi, le bupreste, du bois mort abondant et du lierre ont été notifiés.

Préconisation : **abattage** dans les meilleurs délais compte tenu de l'impact du ganoderme sur le tronc et les mats racinaires.

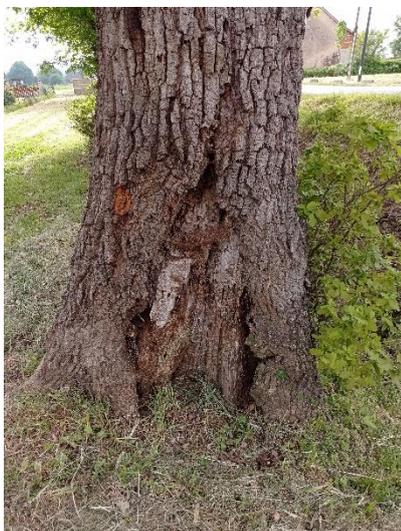
Photo n°8 : altération avec galeries de grands capricornes (arbre n°6)

Nous avons repéré aussi de nombreuses galeries de sortie de **grand capricorne du chêne** (*Cerambyx cerdo*) en bas des troncs et coupes de charpentières sur sept arbres (n°1, 2, 4, 6, 7, 8 et 9). Nous ignorons si ces galeries sont récentes et donc encore habitées (photo n°8).

Deux cavités se trouvant au Nord (1,2m de haut par 0,8m de large) avec des suintements ainsi qu'à l'Ouest (haute de 1m pour 0,7m de large) comportent des galeries de grands capricornes. Une sonorité sourde au maillet est aisément repérée

chez les mats racinaires Sud-Ouest, Est, Nord et Ouest. La charpentière Ouest altérée possède aussi des galeries de grand capricorne. Le bois mort et le bupreste sont présents dans la couronne de cet arbre.

Préconisation : **abattage** de par la dégradation des mats racinaires induisant un fort risque de basculement.

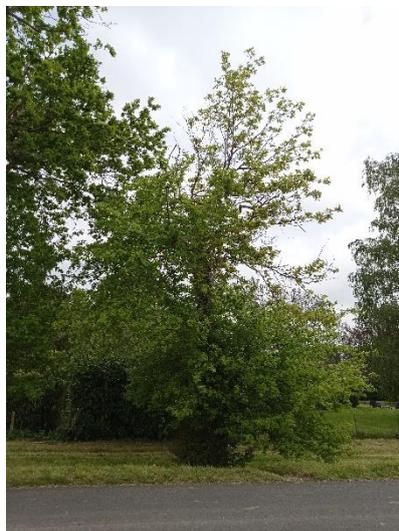
Photo n°9 : chêne mutilé et dépérissant (arbre n°7)

Une importante altération qui se situe en bas du tronc couvre le Nord, l'Est et le Sud-Est. Un trou de pic avec des galeries de grand capricorne est visible à 6 m de haut face Nord-Ouest et au niveau des anciennes tailles. L'arbre qui a subi plusieurs mutilations passées (ancienne coupe charpentière Nord-Est et étage antérieur) porte de très nombreuses répétitions traumatiques (gourmands). Le lierre y est abondant.

Préconisation : **réduction de sa hauteur** à trois mètres. L'arbre est nettement dépérissant (photo n°9) et peut être maintenu ainsi sauf s'il convient de procéder à un abattage dans le cadre d'un renouvellement complet de l'alignement.

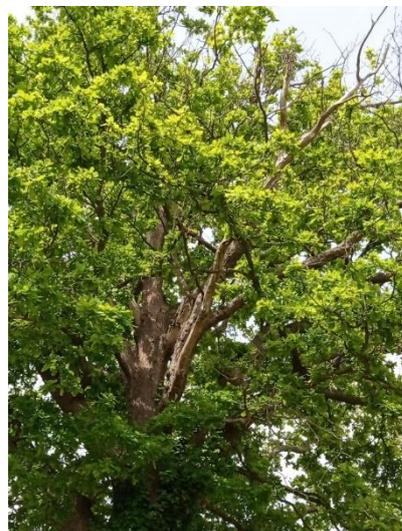
Par conséquent, **l'état physiologique de ces chênes pédonculés est plutôt moyen** compte tenu de leur stade de développement. Le bois mort y est très présent (photos n°3 et 10).

Photo n°10 : charpentière morte (arbre n°9)

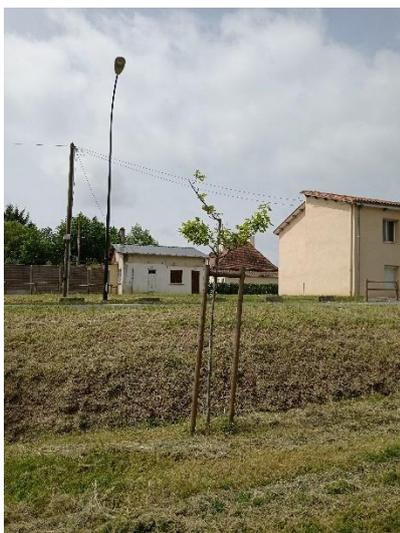
Photo n°11 : jeune chêne déficient

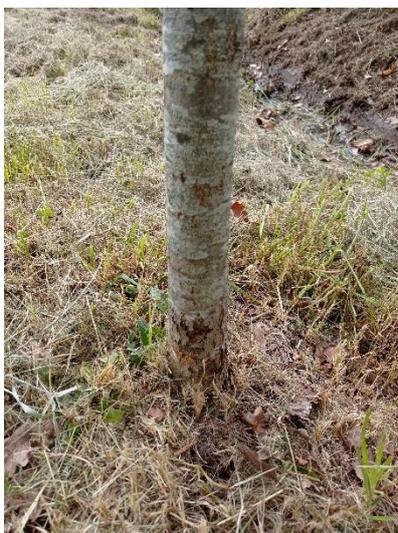
Photo n°12 : impact cde débroussaillouse au collet

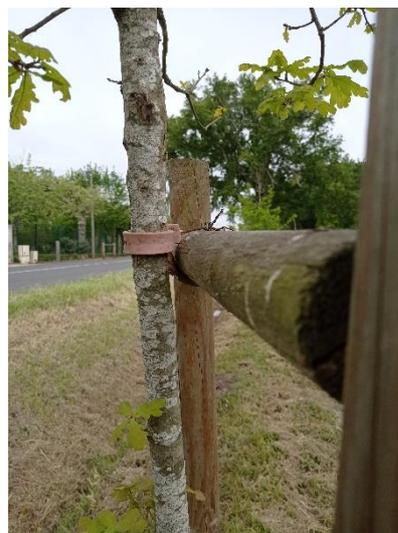
Photo n°13 : tuteurage traumatisant

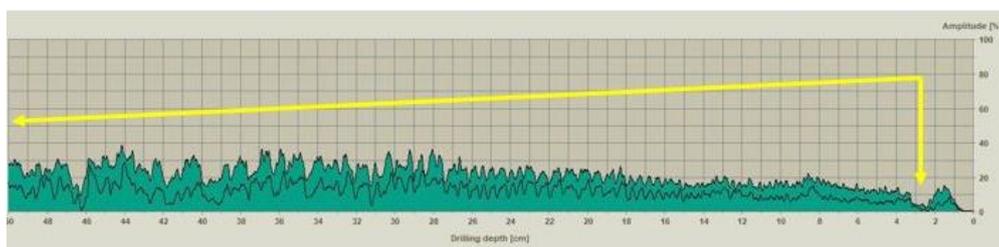
Nous avons effectué 6 sondages. Les 2 premiers ont révélé que le mat racinaire Nord-Ouest est dégradé et n'assure plus pleinement son rôle de soutien (figure n°4). Un profil complet du collet montre qu'en direction du Sud-Est le bois est altéré sur tout le parcours (50cm de long) et qu'à l'opposé, il ne reste un peu de bois sain qu'au cœur de l'arbre (figure n°3).

Figure n°3: sondage au collet vers le Sud-Est (arbre n°2)

Préconisation : **abattage** dû à une PRBS insuffisante avec une majeure partie du bas du tronc en cours de dégradation et notamment un contrefort atteint.

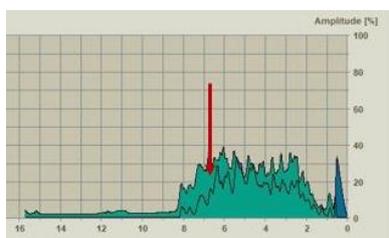
En direction du Sud, le profil est complètement altéré bien qu'il reste ici aussi du bois et vers le Nord, une altération démarre dès le 8^{ème} centimètre et se stoppe au 27^{ème}. Du côté Est la PRBS est de 19% (figure n°5).

Figures n°4 et 5 : sondage du mat racinaire Nord-Ouest et au collet vers l'Ouest (arbre n°2)

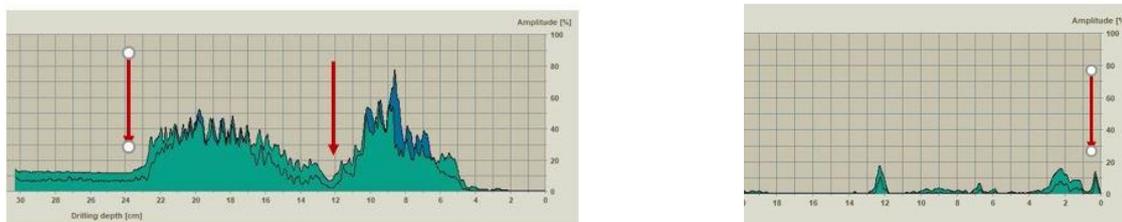
Nous avons réalisé 3 sondages à l'opposé des sporophores de champignons lignivores et le constat n'est pas du tout solide avec seulement 6 cm vers le Sud-Ouest et inexistante vers le Sud (figures n°6 et 7).

Figures n°6 et 7 : sondages à 0,2m vers le Sud-Ouest et vers le Sud (arbre n°3)

Préconisation : **abattage** de par un collet particulièrement dégradé et 3 mats racinaires endommagés.

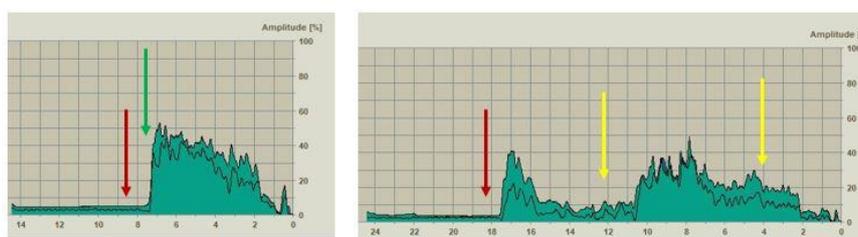
Cinq sondages ont été mis en place. Le mat racinaire Nord-Est est encore relativement opérationnel. Par contre, le collet de l'arbre ne tient réellement que sur sa base Sud-Ouest (PRBS de 34cm, soit 68%) alors que les autres faces ne reposent que sur 20% (Nord-Est et Sud-Est) et 14% (Nord-Ouest).

Figures n°8 et 9 : sondages au collet vers le Nord-Ouest et vers le Sud-Est (arbre n°5)

Préconisation : **abattage** à cause d'un collet insuffisamment solide (PRBS trop faibles) comme l'attestent les figures n°8 et 9.

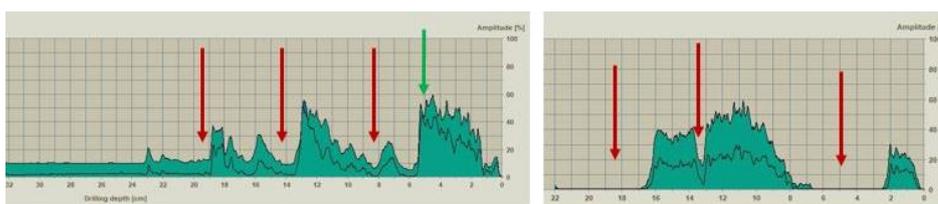
Nous avons sondé l'arbre à 8 reprises. Au niveau du collet, les PRBS Nord, Sud et Ouest sont quasiment inexistantes (respectivement 2, 3 et 18%) et côté Est, le bois est altéré sur les 34 premiers centimètres (figures n°10 et 11).

Figures n°10 et 11 : sondages au collet vers le Nord-Ouest et vers le Sud-Est (arbre n°5)

Préconisation : **abattage** à cause d'un collet très dégradé impliquant un risque de basculement.
